호법보건지소 이전신축공사관련 보고서

이 천 시 보 건 소

제 목 1층 콘크리트 기둥 및 WALL배부름에 대한 구조검토 소견서

공사명 : 호법보건지소 이전신축공사

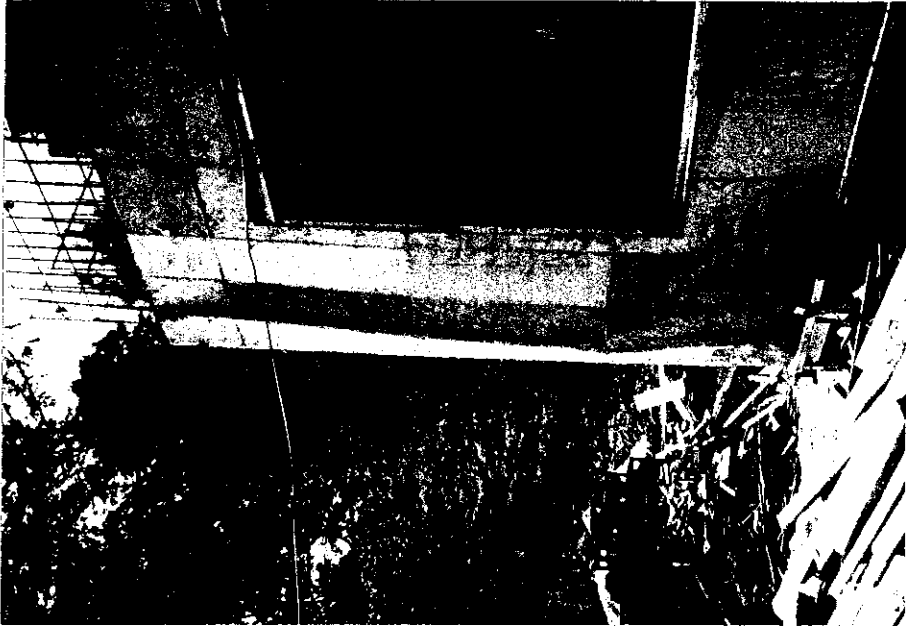
- 1층 콘크리트 타설공사 중 거푸집 고정상태 미흡으로 발생한 콘크리트 배부름을 chipping((돌, 나무 등의 깎아낸)조각)할시 충격 및 진동으로 인한 주변 골조에 영향을 줄 수 있으나 chipping한 기둥 주변에 T=120 콘크리트 WALL이 날개벽처럼 있고 현장 육안 검사시 특별한 균열 및 손상부위가 없어 보수하면 될 것으로 판단.
- 기존 면사무소 옆에 합벽 처리한 WALL T=120부분은 비내력벽구조이고 건축마감에 별지장이 없으면 조적으로 대치하거나 콘크리트 타설시 다음과 같은 시공방법으로 보수를 요함.

X1-Y1 기둥 CON'C 타설후

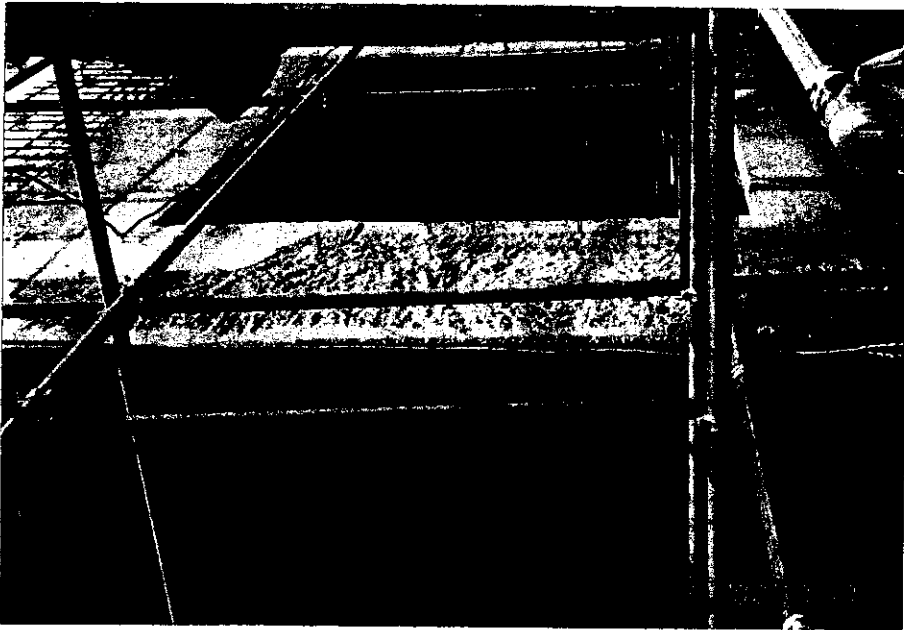
X1-Y1 기둥 할석후

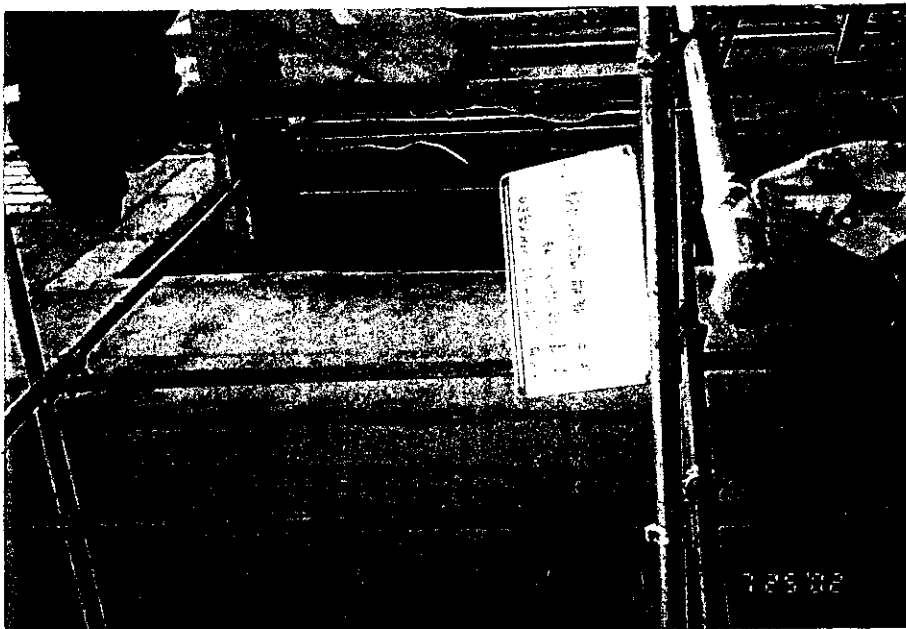
X1-Y1 기둥 배부름 상태 수정후

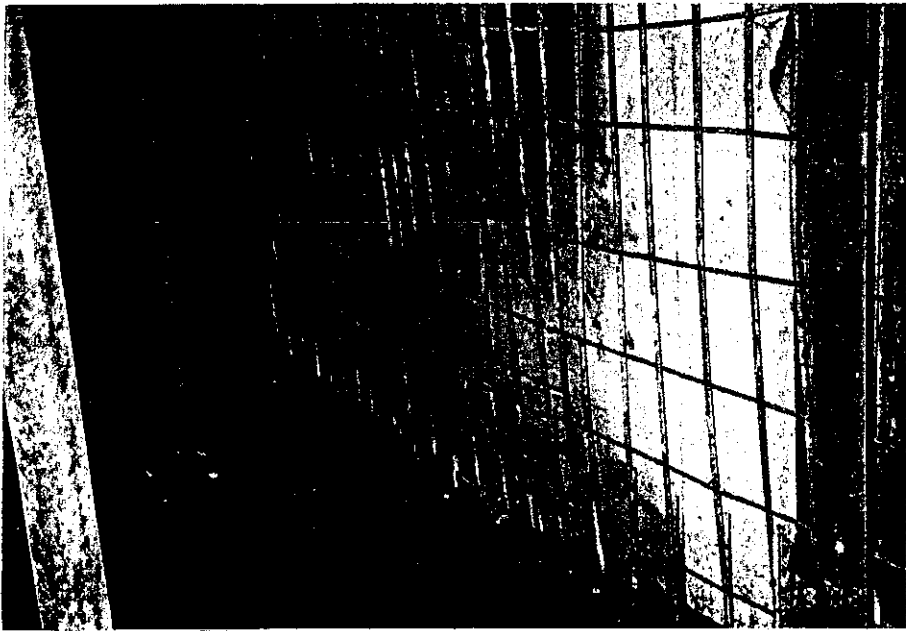
면사무소 W2 옹벽 할석후

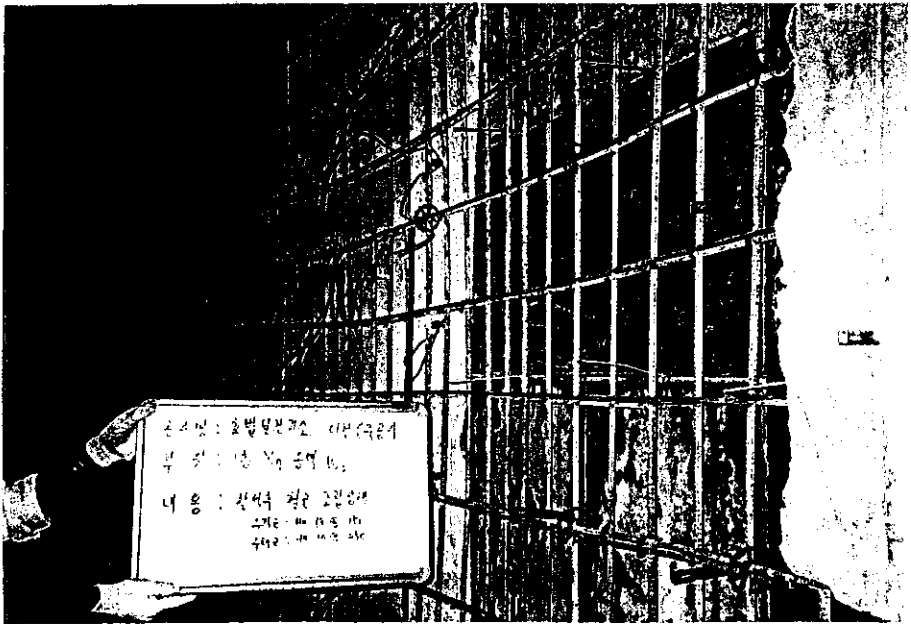
면사무소 W2 옹벽 철근조립

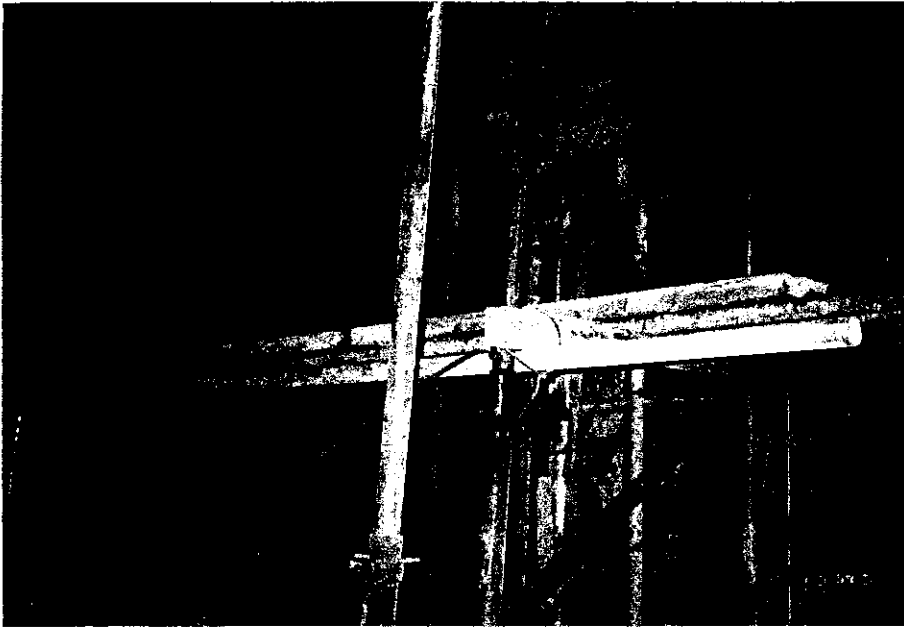
면사무소 W2 옹벽 거푸집조립
